Panumaojan kunnostussuunnitelma 15.11.2017

15.11.2017

Toteuttajat:

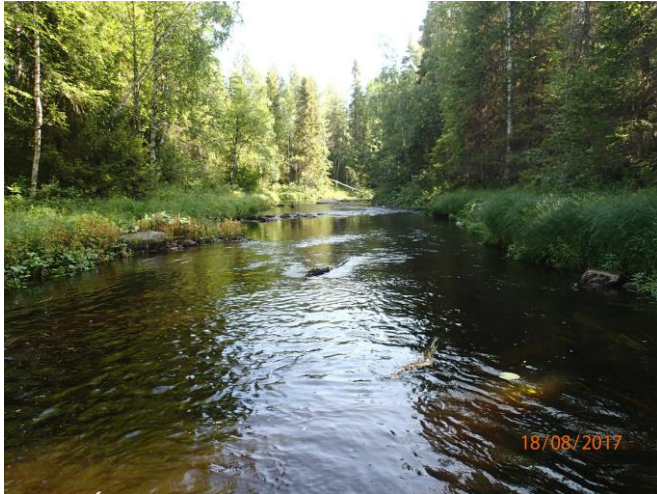
Kuva 1: luonnontilainen Saarikosken niska

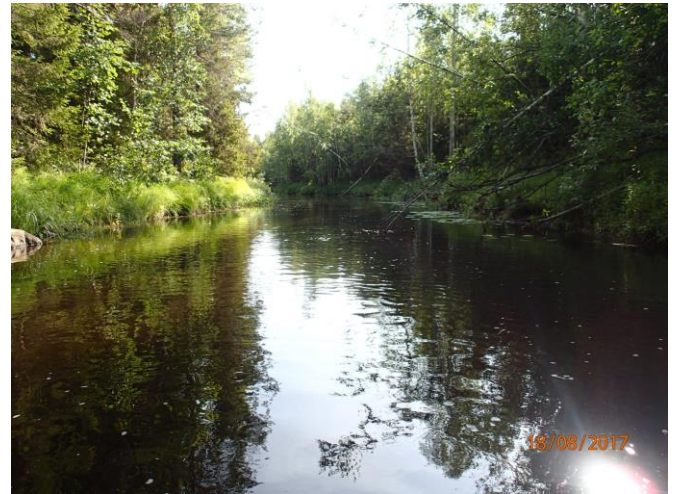
Kuva 2: Saarikosken yläpuolista aluetta

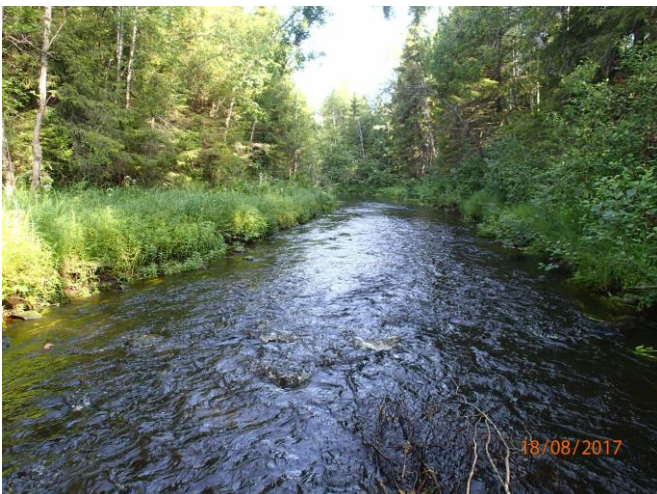
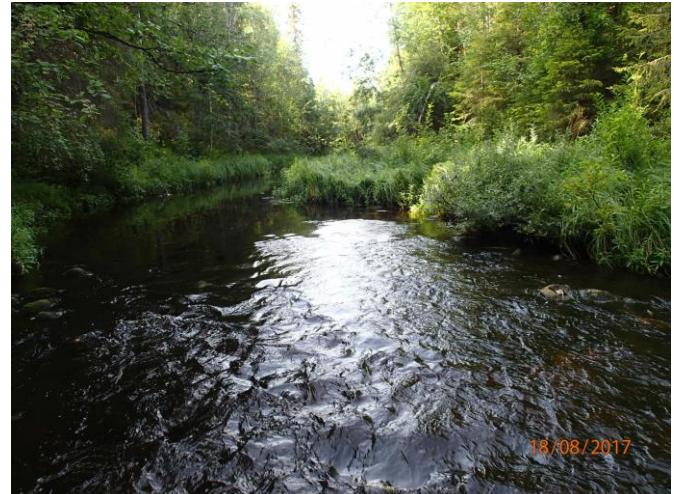
Kuva 3 ja 4: matala koskialue entisten Niskakoskien kohdalla

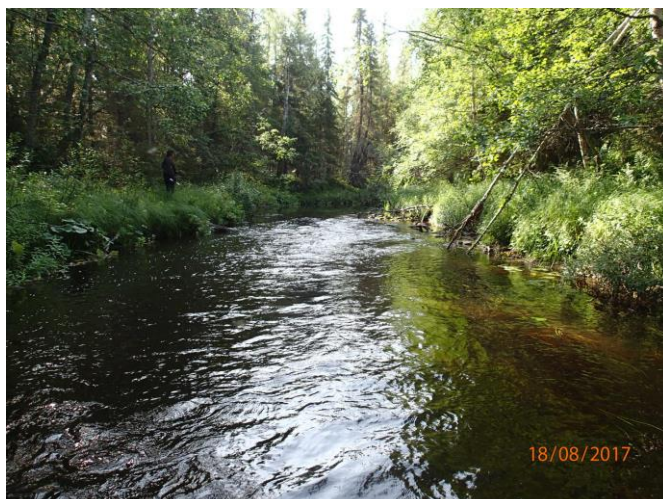
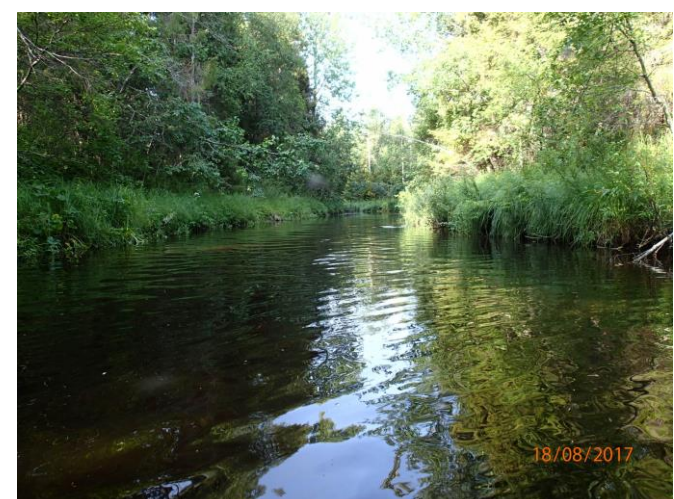
Kuva 5 ja 6: lyhyt koski ja suvanto Niskakoskien yläpuolisella osuudella

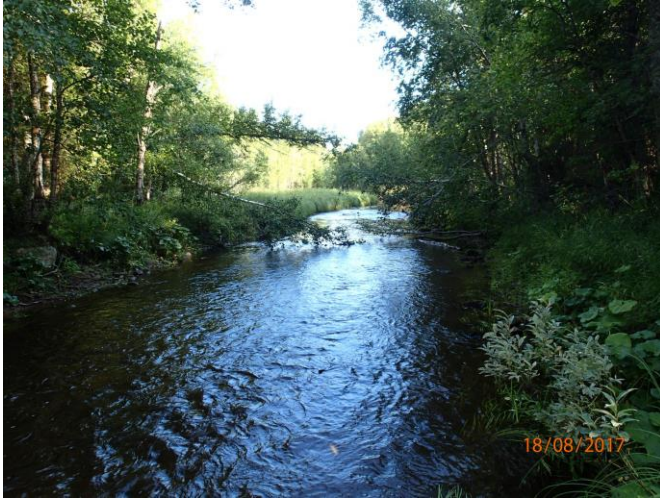
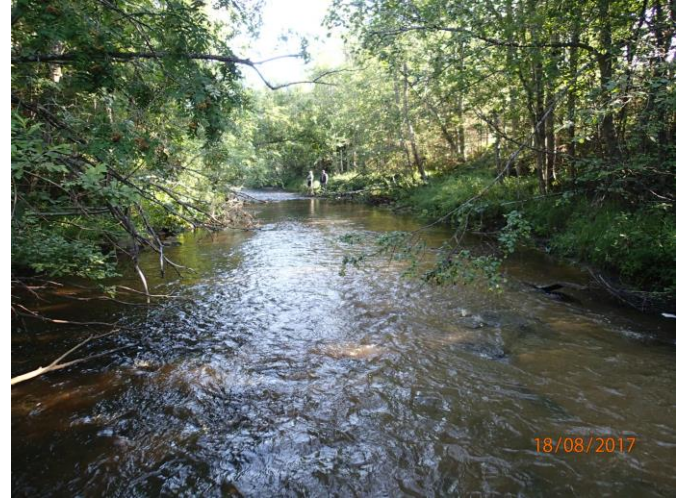
Kuva 7 ja 8: Kaislanivan matalaa koskea

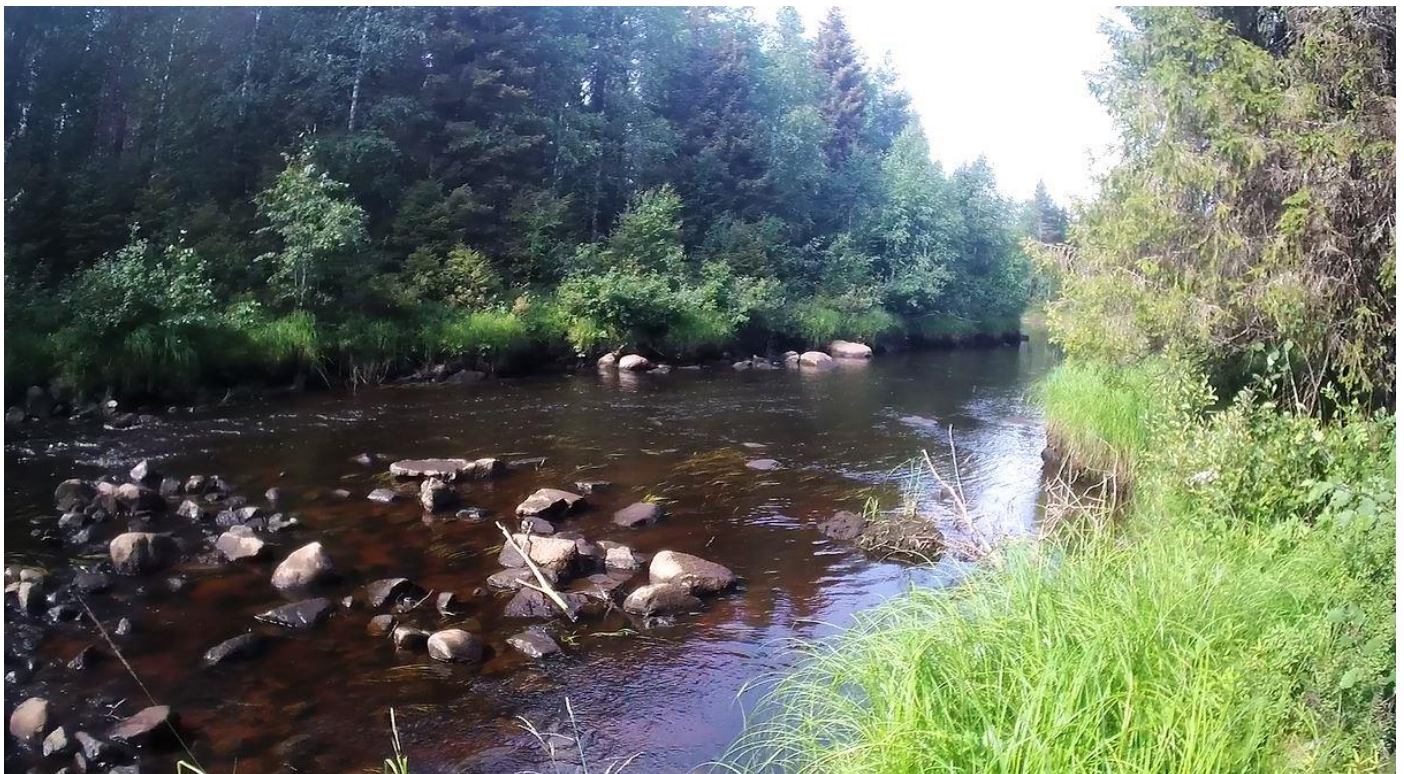
Suukoskien alue on alin koskiosuus ennen Panumaojan yhtymistä Iijokeen. Perkaushankkeen aikana uomaa on madallettu n. 1,4m jonka seurauksena Suukoski on lähes kokonaan hävinnyt. Ainoastaan ”kosken” alapäähän on jäänyt leveämpää koskimaista osuutta. Ennallistettavaa aluetta on yhteensä n. 450 m.

Uoma virtaa hyvin tasaisena, pohjan laatu on koko matkalla soraikkoa ja uomasta poistetut läjitysmassat ovat kasattu molemmin puolin rantatörmille. Syvyys vaihtelee 30-60 cm välillä ja koko osuudella ei juurikaan ole matalampia kohtia.

Kuva 9: Suukosken alapää

Suukoskenalue voidaan pohjakynnyksillä ja kiveämisellä muotoilla luonnonmukaisemmaksi. Tällä saadaan lisättyä virran moni-ilmeisyyttä ja vähentää korkeiden virtaamahuippujen heikentävää vaikutusta kalojen elinolosuhteisiin.

Kalojen vaellus myös matalan virtaaman aikana tulee huomioida pohjakynnyksiä rakentaessa. Tarkemmat kunnostussuunnitelmat on merkitty kohdekartoille (liite: kunnostussuunnitelmakartat 4.2 – 4.4).
