Panumaojan kunnostusraportti 20 - 25.8.2018

Tämä raportti käsittelee lijokeen laskevan Panumaojan kunnostus- ja ennallistamistoimia, joiden avulla joen kalaston elinolosuhteita ja lisääntymisalueita pyrittiin parantamaan ja luonnonmukaisuutta palauttamaan ojaan suoritettujen perkauksien jälkeen. Kalataloudellisen kunnostuksen työnohjauksesta vastasi ProAgria Oulu ry / Oulun Kalatalouskeskuksen asiantuntijat.

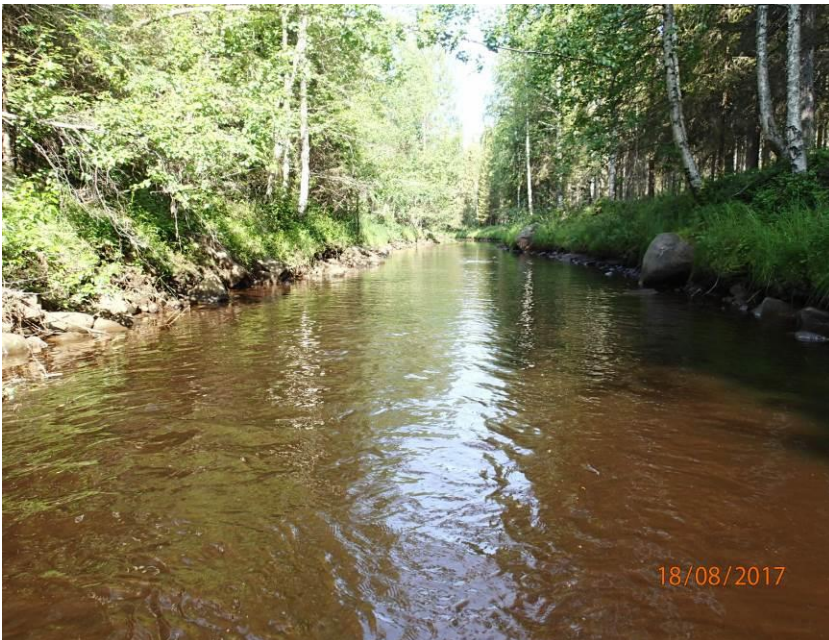
Kuva 1

Suukosken yläpuolinen alue kuvattuna maastokatselmuksen aikaan ennen kunnostuksia alavirran suuntaan.

Panumaojan kunnostukset toteutettiin aiemmin laaditun suunnitelman mukaan kaivinkonekunnostuksena. Kunnostuksia suoritettiin joen alaosalla Suukosken alueella siten, että jo olemassa olevia virtapaikkoja vahvistettiin kiveämällä ja muotoilemalla uoman pohjan kulkua pohjakynnyksin. Paikoitellen kaivettiin suojakuoppia isompien lohkareiden ja kiveysrakennelmien yhteyteen, jolloin kaloille saatiin muodostettua levähdys- ja piilopaikkoja. Moni-ilmeisyyttä ja virtaaman suunnan vaihtelua tehtiin ylemmälle osalle Suukoskea isoilla lohkareilla. Kunnostettua uomaosuutta tehtiin yhteensä koski- ja niva-alueella 350 m matkalla.

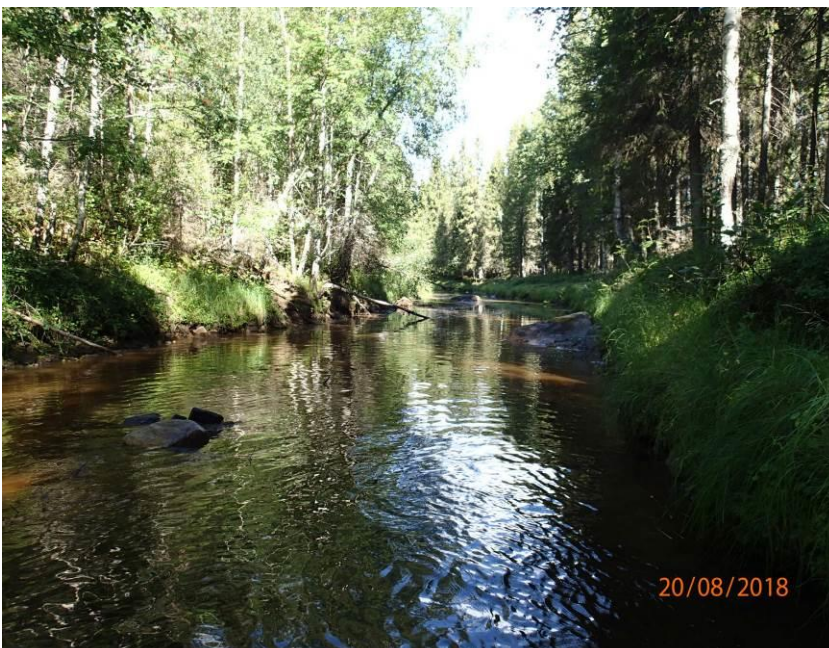
Kuva 2

Suukosken yläpuolinen alue kuvattuna kunnostuksen jälkeen alavirran suuntaan.

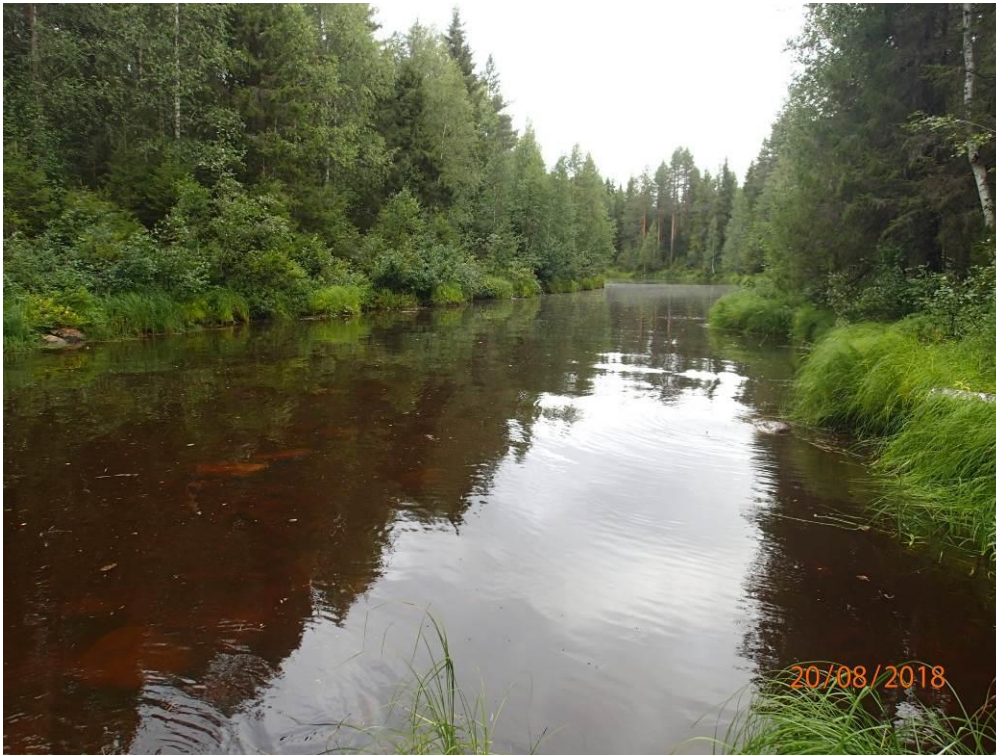
Kuva 3

Suukosken alaosa ennen kunnostusta.

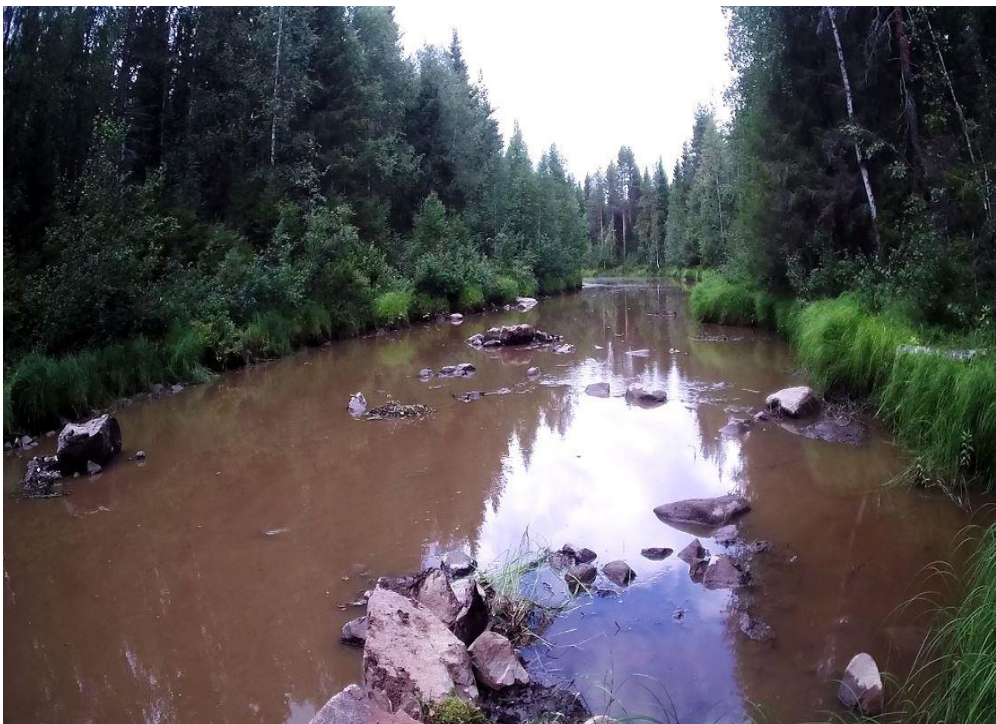
Kuva 4

Suukosken alaosa kunnostuksen jälkeen.

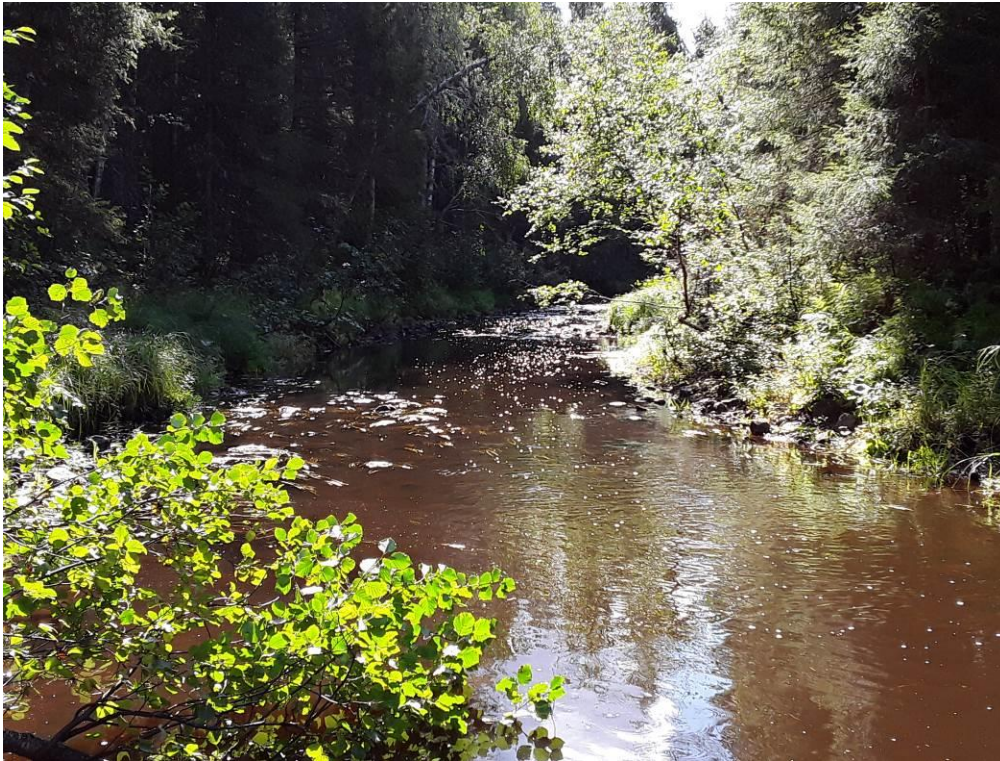
Kuva 5

Niskakosken alue kuvattuna ennen kunnostusta alavirrasta päin.

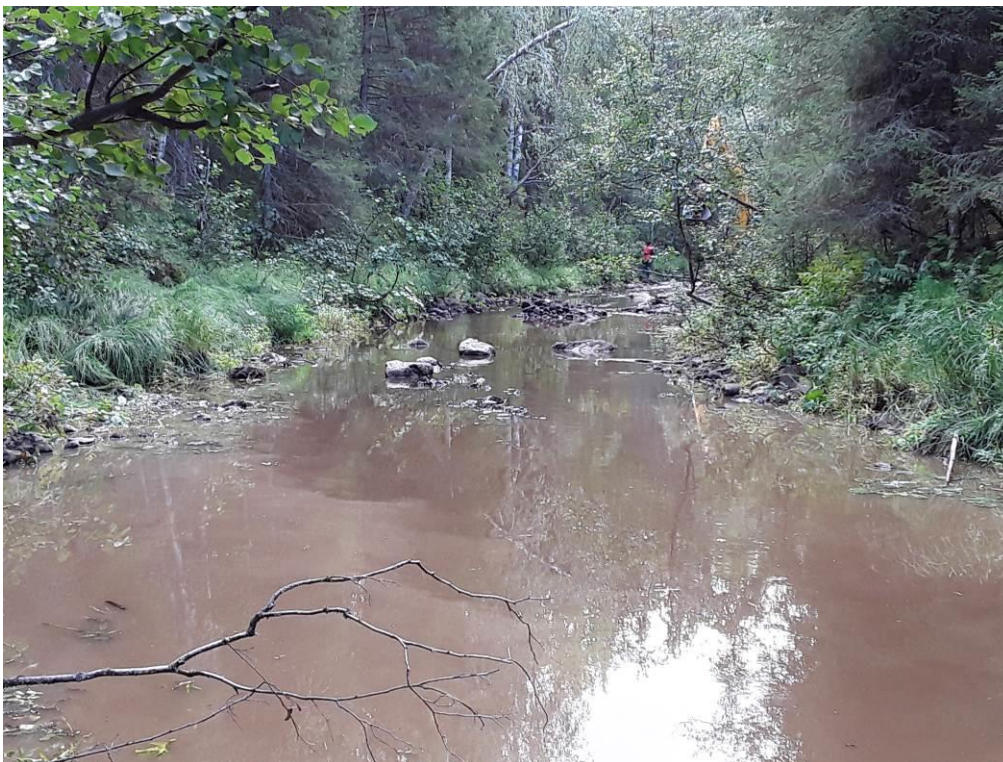
Kuva 6

Niskakoski kuvattuna kunnostuksen jälkeen alavirrasta päin.

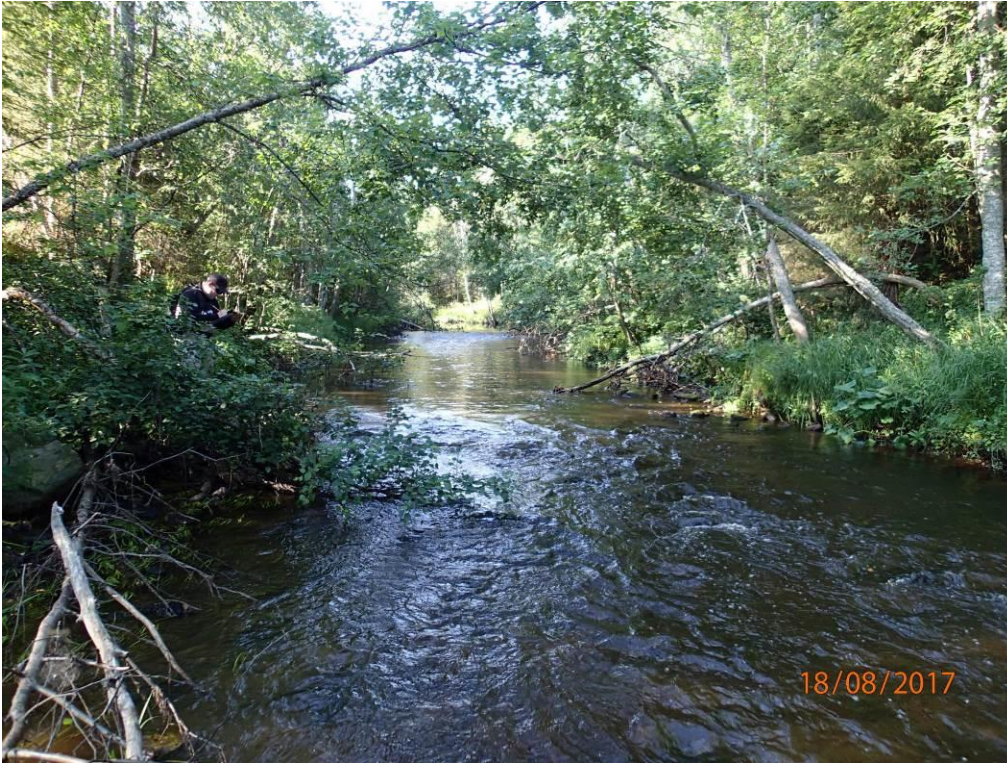
Kuva 7

Kaihlaniva kuvattuna ennen kunnostusta maastokatselmuksen aikaan ylävirran suuntaan.

Panumaojan keskivaiheilla kunnostukset tehtiin luonnontilaisen Saarikosken yläpuoliselle osuudelle kiveämällä ja pohjakynnyksien avulla. Tällä alueella jouduttiin suorittamaan varsin paljon rantapenkereiden auki-kaivamista riittävän kiviaineksen löytymistä varten. Rakenteet uomaan saatiin kuitenkin suunnitellusti toteutettua ja pohjakynnyksien yhteyteen luotua kaloille luontaisia elinalueita, sekä mahdollisia lisääntymisalueita. Uomaa ylävirtaan liikuttaessa hyödynnettiin pohjan muotojen vaihteluita ja uomaan tehdyt rakenteet toteutettiin matalampien alueiden yhteyteen, jolloin paikallista kiviainesta hyödynnettiin tehokkaimmin. Kaivinkone pystyi liikkumaan yhtäjaksoisesti uomaa myöden 450 m matkan, ennen nousemista maalle. Uomassa alkoi pidempi alue, joka oli kauttaaltaan liian syvää uomassa liikumisen kannalta. Toimenpiteitä jatkettiin yllä kerrotulla tavalla taas, kun kaivinkoneella pystyttiin laskeutumaan jokeen turvallisesti vielä 580 m matkalle. Keskivaiheilla ylävirassa viimeisin kunnostuskohde oli Kaihlanivan alue, jossa olemassa olevaa koskiosuutta muotoiltiin uudelleen kiveämällä ja pohjakynnyksillä rakennetuilla virranohjaimilla. Alueella oli runsaasti soraikkoja, joita vahvistettiin ja suojattiin kiveämällä luontaisen lisääntymisen tukemiseksi. Kaihlanivan alue käsitti 170 m. matkan uomaa.

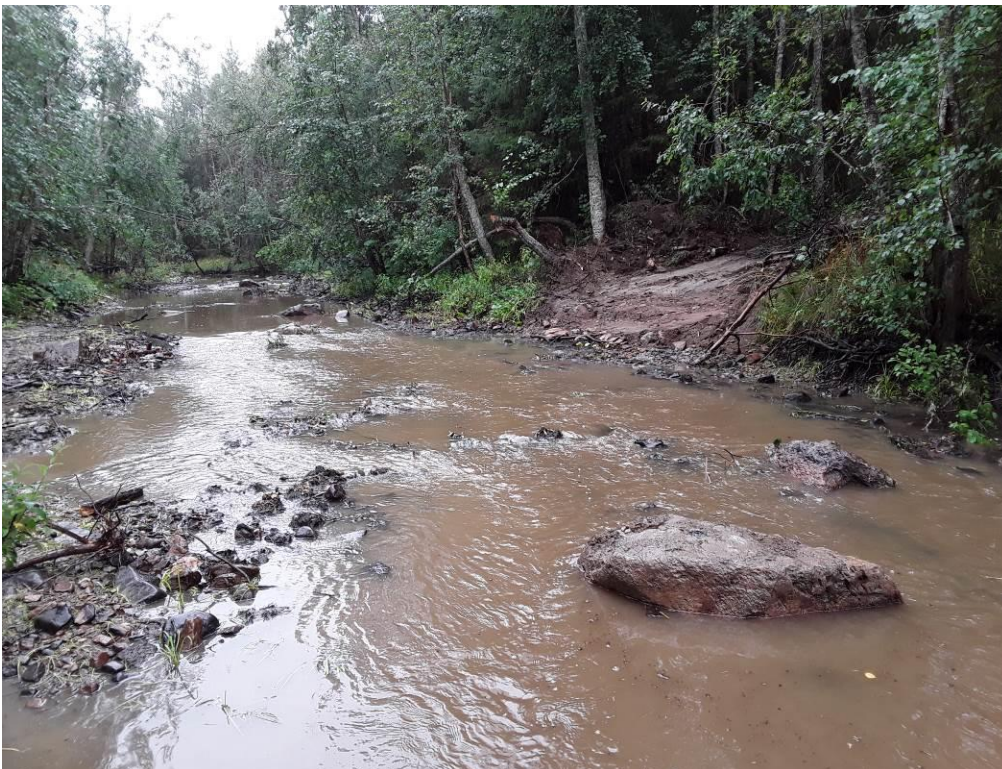
Kuva 8

Kaihlaniva kuvattuna kunnostuksen jälkeen ylävirran suuntaan.

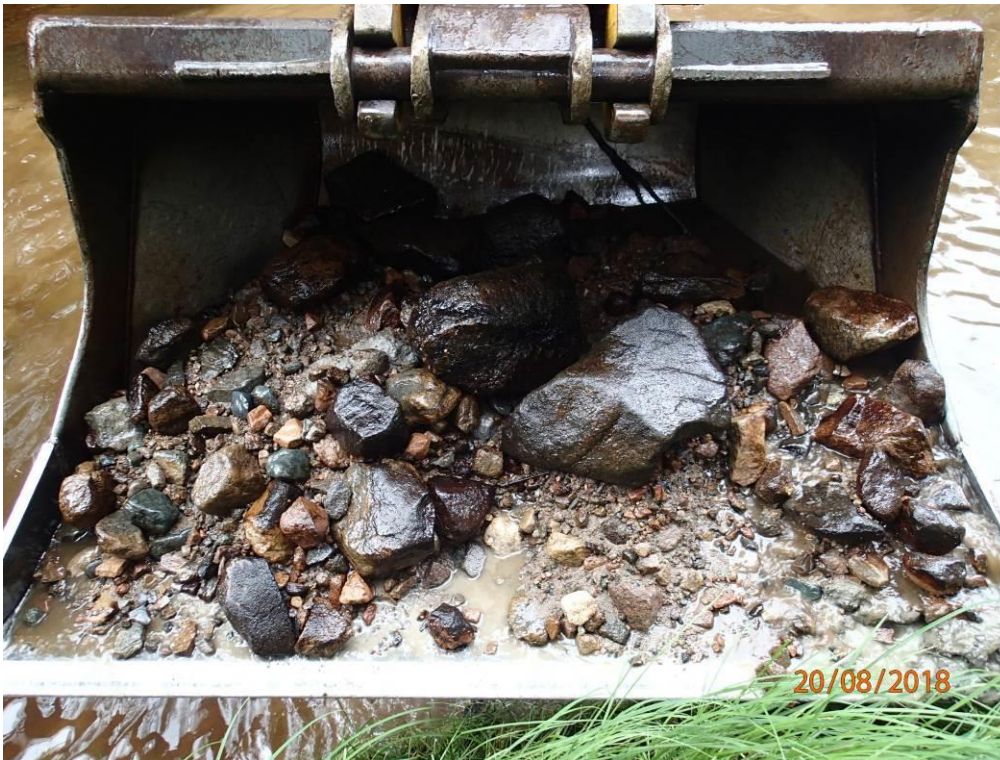
Kuva 9

Joen pohjassa olevaa kivikkoa ja soraikkoo, joka on kalojen lisääntymisen kannalta tärkeää.

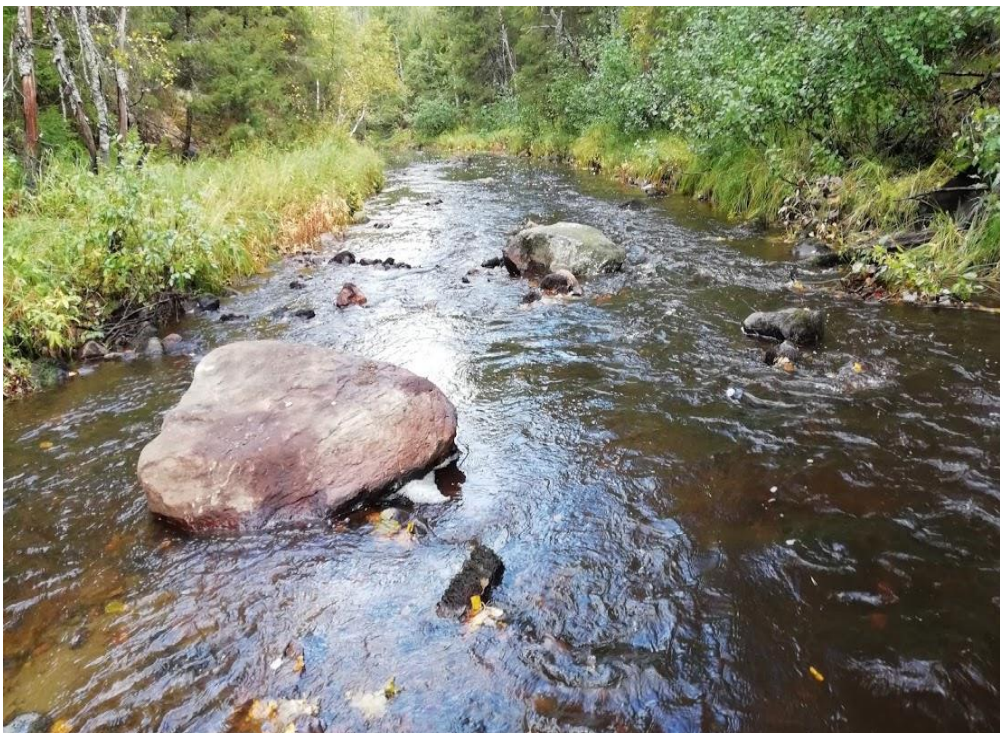
Kuva 10

Kunnostettua, moni-ilmeistä ja polveilevaa koskialuetta.
